Erhaltungsstrategien für Kirchen

Erforschung und Dokumentation als Erhaltungsstrategie

(am Beispiel der Dorfkirche
Birkholz/Barnim)

Manuskript zur Forschungsarbeit des Programms
Forschungsassistentz III (2005-2006)
im FB IV (Architektur),
Denkmalpflege und Bauerhaltung
Frau Prof. Pinarci
Forschungsassistent Dipl. Ing. Sebastian Stedtfeld
Forschungsassistentin Dipl. Ing. Nicola Lorenz

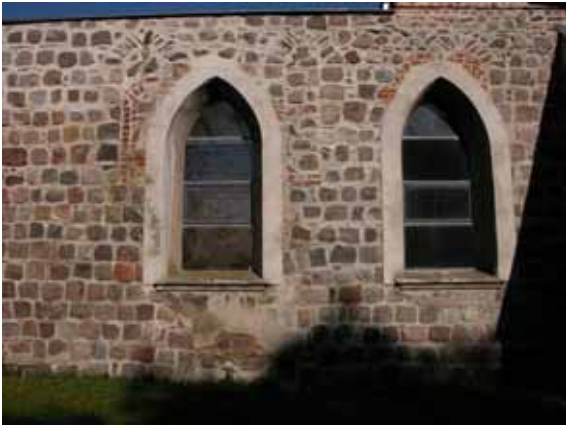
Dorfkirche Birkholz Südseite-Fensteröffnungen
Fensteröffnungen

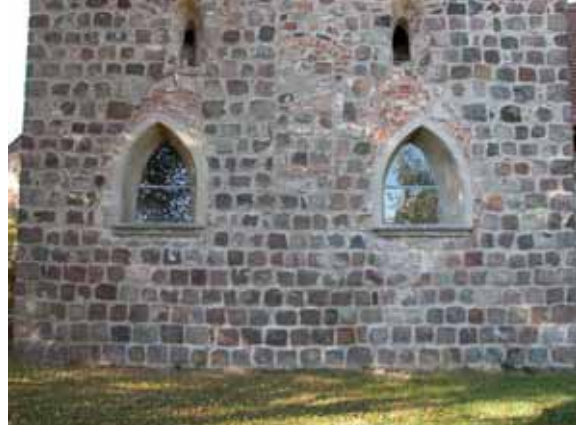
Dorfkirche Birkholz Ostseite-
Fensteröffnungen

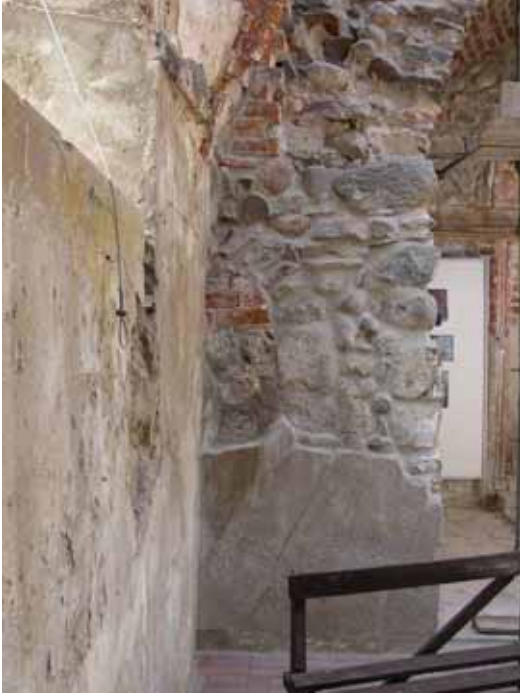
Dorfkirche Birkholz,
ehem. Turmzugang von Osten

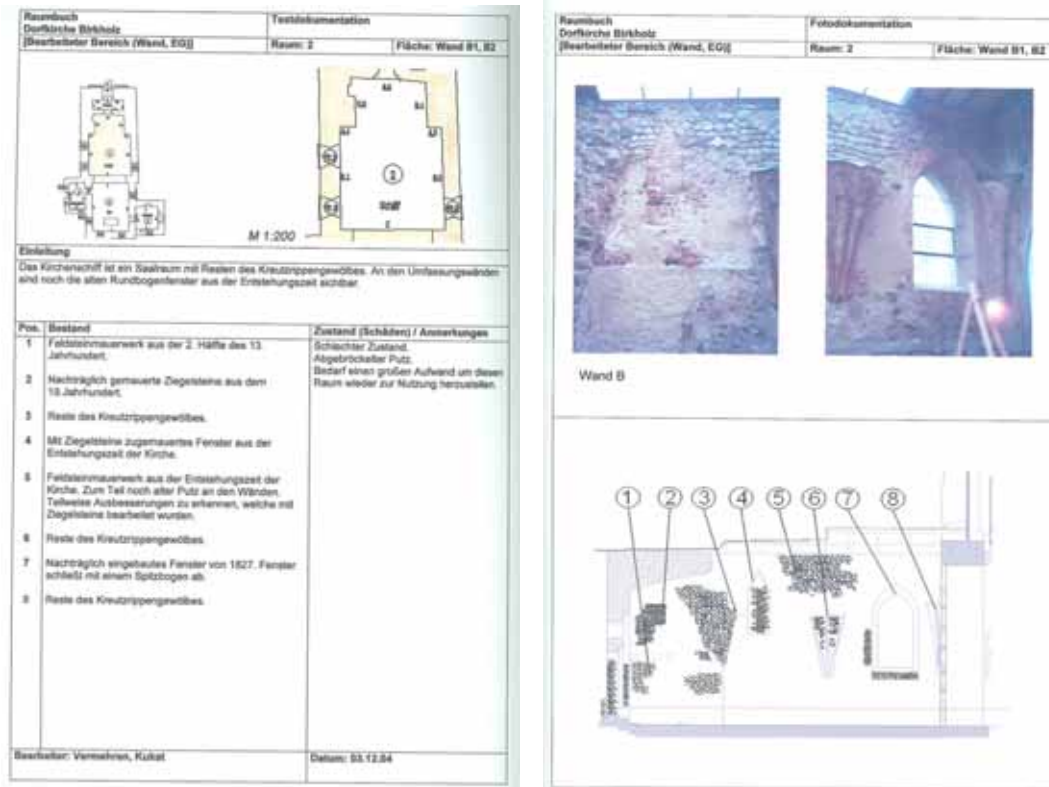
Abbildung 3-4: Ausschnitt aus dem Raumbuch, hier: Beschreibung der nördlichen Langhausinnenwand⁵⁹

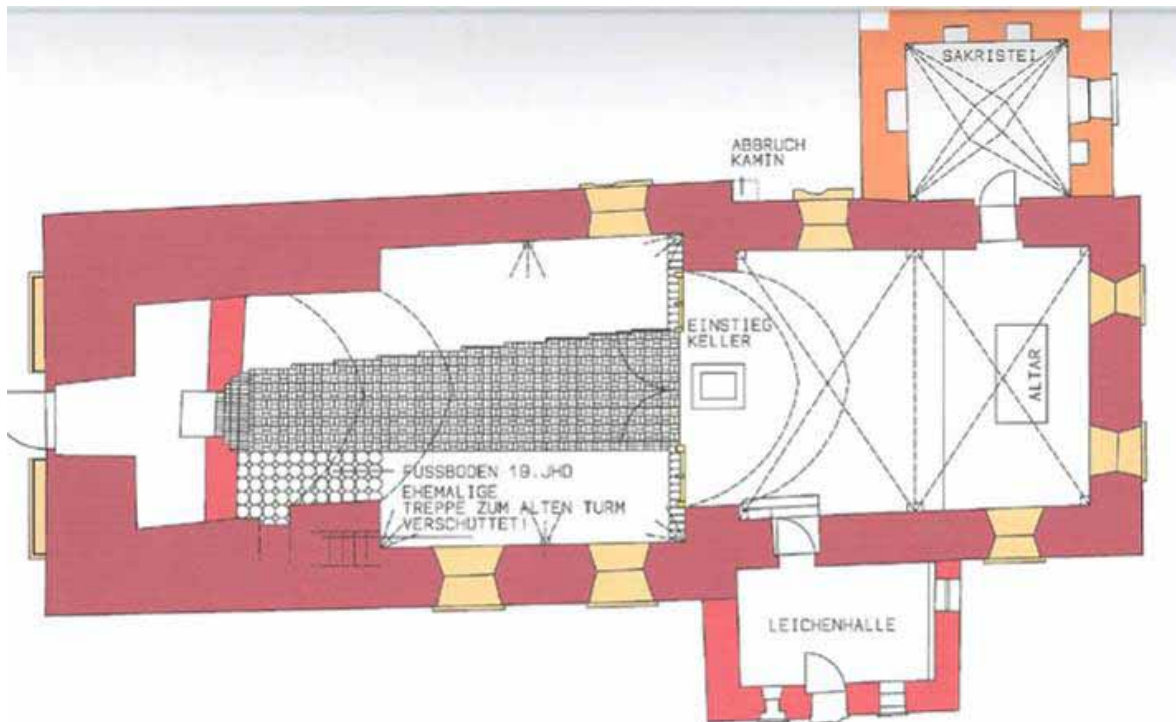
Abb.3-5: Bauphasenplan EG: dunkelrot dargestellt sind die ältesten Bauteile, welche im 13. Jahrhundert entstanden sind. Es gilt: Je heller der Farbton, desto jünger das Bauteil.⁶⁰

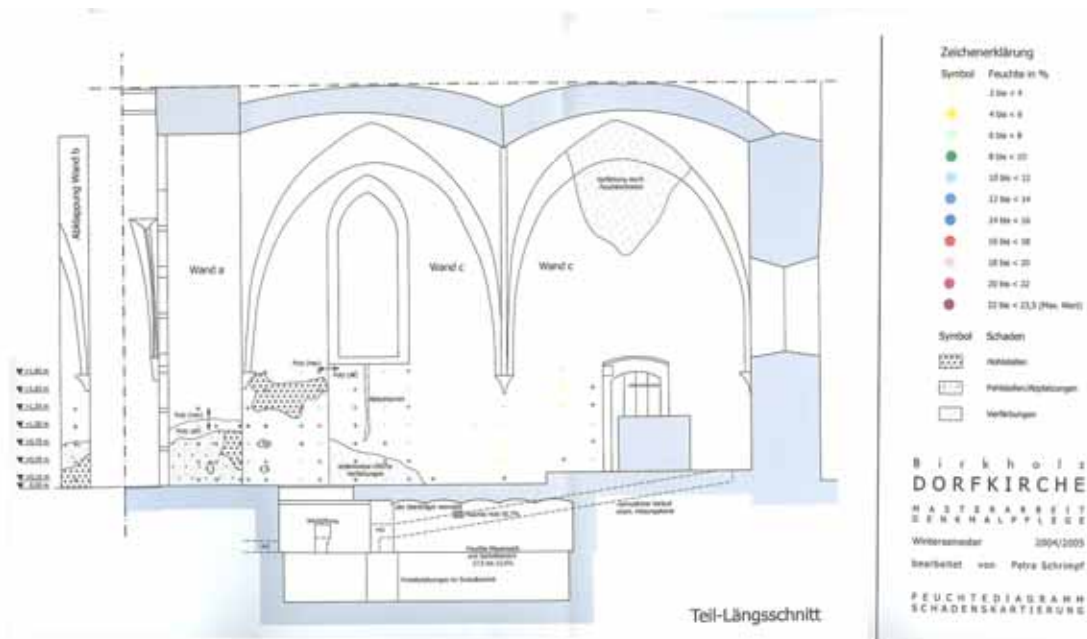
3.3.2 Feuchteschadenskartierung des Chores

Die im Wintersemester 2004/2005 erstellte Masterarbeit „Sommerkondensation in historischer Bausubstanz – Untersuchungen in der Dorfkirche Birkholz“ (Dipl. Ing. FH Petra Schrimpf) gibt Auskunft über die Feuchtigkeitsbelastung in der Kirche und deren Ursachen. Darin wurden zunächst grundlegende bauphysikalische Begriffe zum Thema Feuchtigkeit, Feuchtearten (Feuchte durch Sommerkondensation, aufsteigende Feuchte, hygroskopische Feuchte) und Feuchteschäden dargestellt. Entsprechende Messungen zur Feststellung der Feuchteart wurden durchgeführt und die Ergebnisse analysiert und dargestellt (Abb.3-8). Daraus wurden Maßnahmenvorschläge entwickelt, die nicht nur der Schadensbeseitigung, sondern auch der Ursachenbeseitigung dienen.

Abb.3-8: Schadenskartierung vom Chor innen. Jedes Schadensbild hat seine eigene Schraffur, zB. Kleine Dreiecke-Hohlstellen im Putz, Punkte-Grad der Bauteilfeuchte⁶³
